排水管の詰まり防止

ダクト排水管カバー

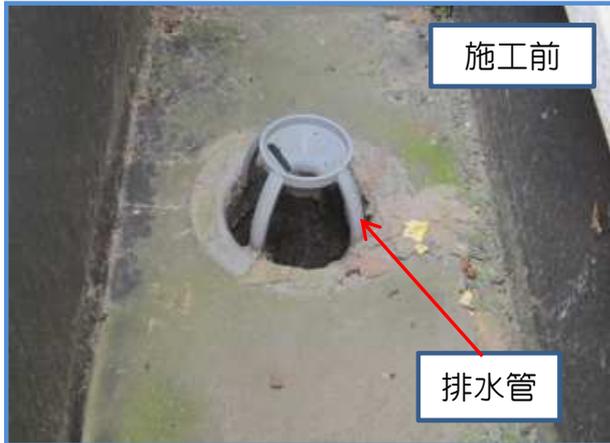
施工前

▶積雪地域では、無落雪屋根に枯葉・ビニール袋が風により運ばれそれが、ダクトの排水管に詰まり、すが漏れの原因となっております。

排水管

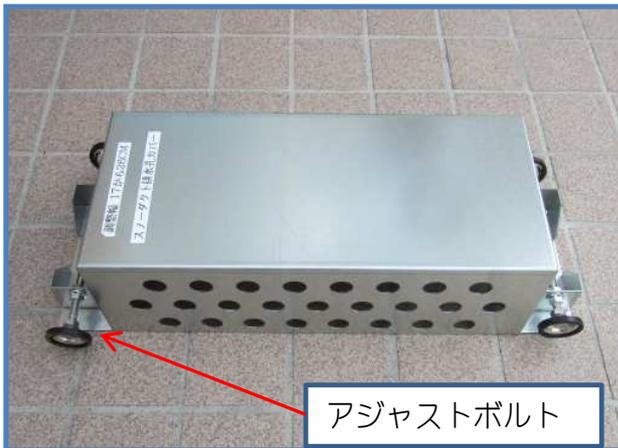
アジャストボルト

※材質 本体 高耐食性ZAM鋼板 1mm
 ※アジャストボルト 本体ステン製 先端部 ゴム製
 ※年に1回はダクト排水管カバーの点検をしてください。

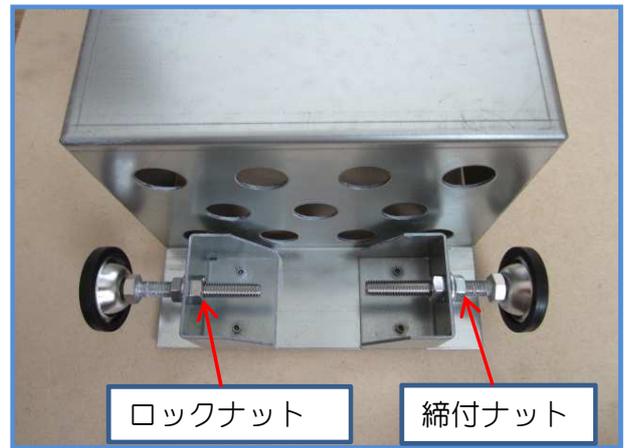
ロックナット

締付ナット

- ① 締付ナットで壁側に押し付け固定する。
- ② ロックナットを締め、緩み止めをする。

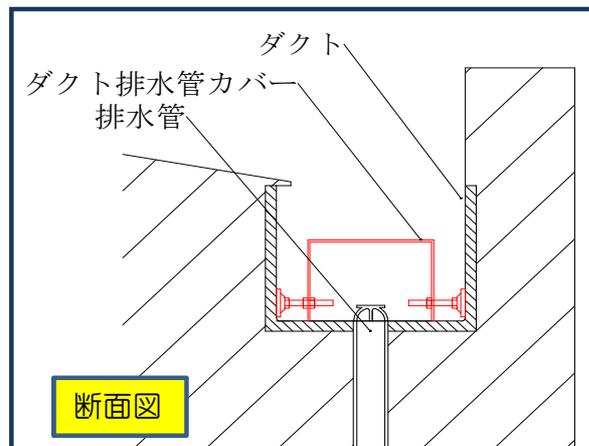
断面図

取付方法は極めて簡単です。

ダクト幅の使用範囲は17cm～26cmです。
